## COMITÉ MIXTE DE SÉCURITÉ ILA-USMX

Circulaire SST 2026-10 [05 Octobre 2026]

### Accès Sécurisé pour Les Arrimeurs [Garde-corps]

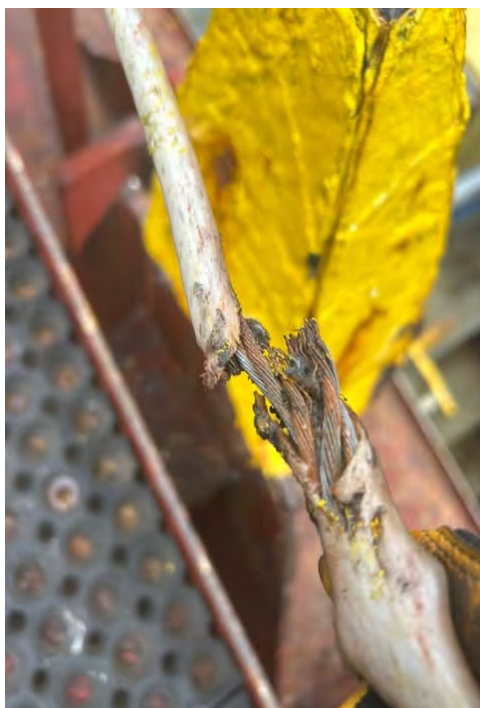
L'examen a révélé que la rambarde en câble métallique était recouverte d'une gaine en plastique qui masquait l'état de corrosion du câble.

La leçon à retenir est la suivante : une évaluation approfondie s'impose lorsque l'on se fie à la solidité et à l'intégrité de toute rambarde de sécurité installée à une hauteur d'au moins 8 pieds (environ 2,4 mètres) au-dessus d'une surface de travail. Si le gainage d'un câble métallique peut retarder la corrosion due aux intempéries, il a tendance à dissimuler l'état réel du câble qu'il recouvre. À ce titre, les armateurs sont tenus de procéder à un remplacement diligent et opportun de ces équipements, tandis que les employeurs des dockers ont l'obligation d'effectuer des contrôles de sécurité pour s'assurer que ces rambardes remplissent bien leur fonction.
